RAPPORTO PRELIMINARE

21-02-2020

Analisi SEM-EDS di tre viti in titanio finalizzata alla rilevazione di tracce di alluminio

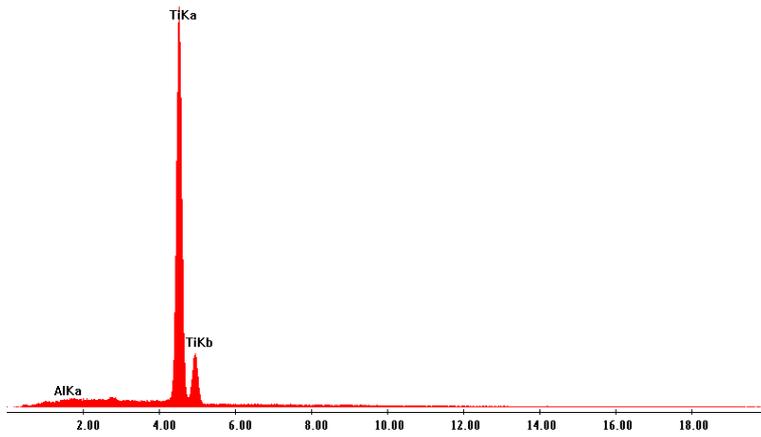
Spettro RX-EDS dell'area della foto A4.

In entrambi i casi, rappresentativi di numerose analisi effettuate sul campione, non si è rilevata alcuna presenza di alluminio.

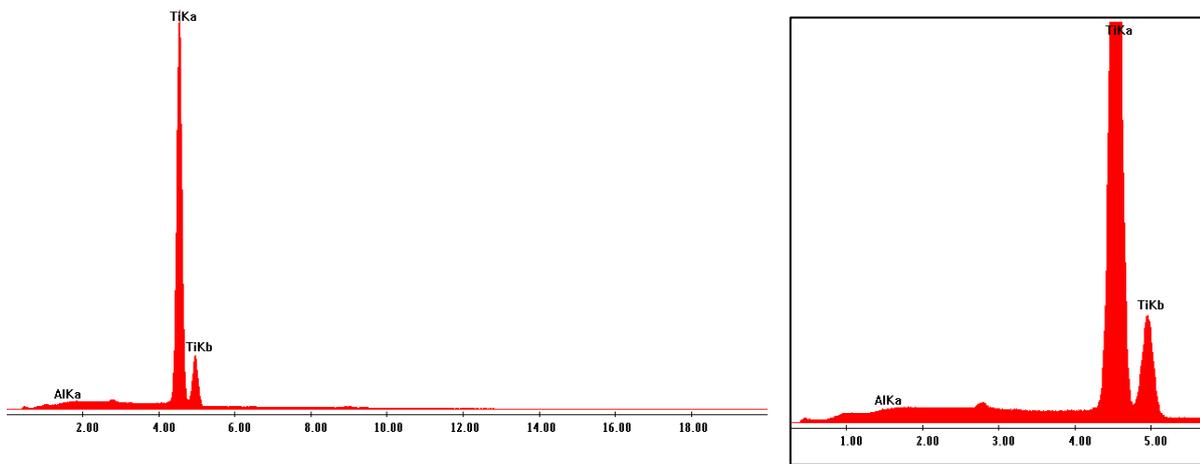
Spettro RX-EDS e suo ingrandimento (a destra) dell'area della foto A6.

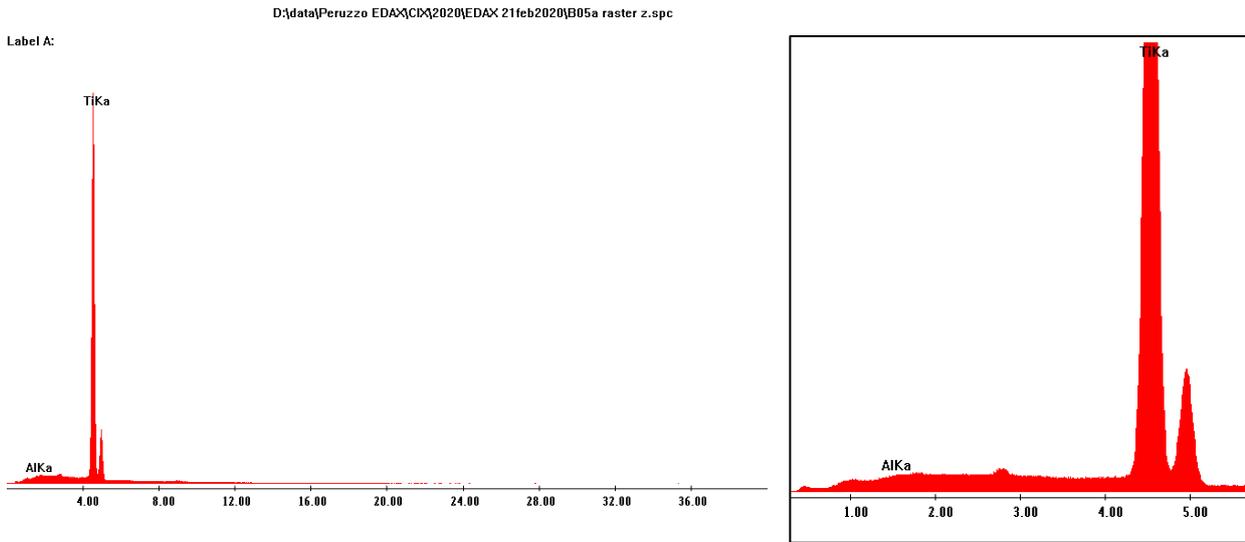
Spettro RX-EDS e suo ingrandimento (a destra) dell'area della foto B6.

In entrambi i casi, rappresentativi di numerose analisi effettuate sul campione, non si è rilevata alcuna presenza di alluminio.

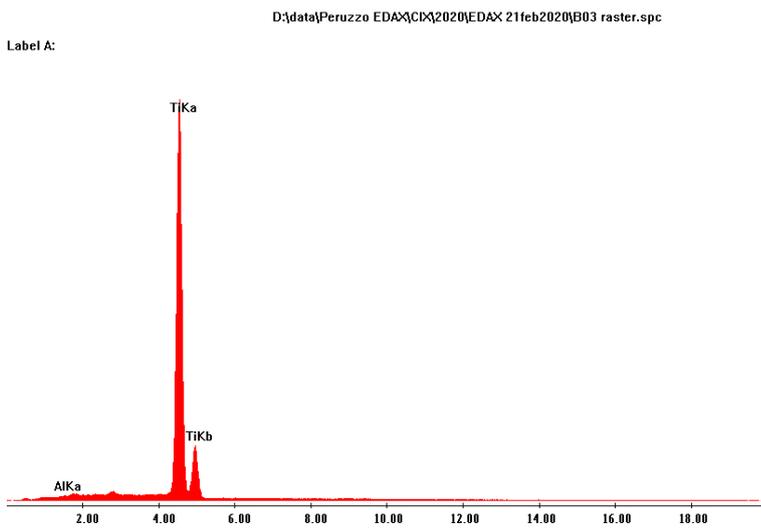
Spettro RX-EDS dell'area della foto B4.

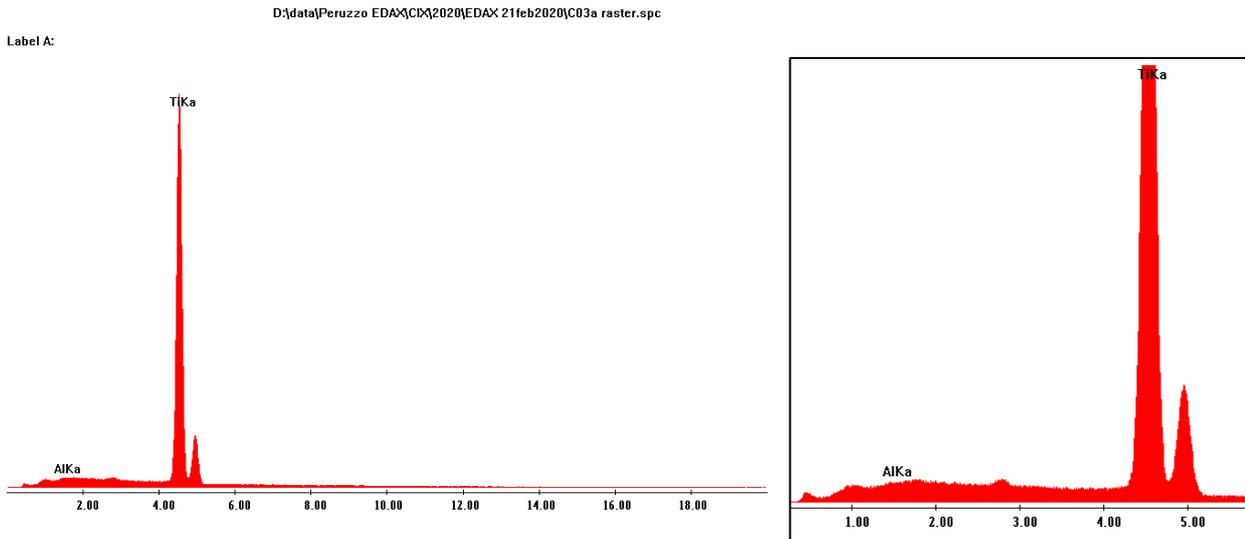
Spettro RX-EDS e suo ingrandimento (a destra) dell'area della foto C4.

In entrambi i casi, rappresentativi di numerose analisi effettuate sul campione, non si è rilevata alcuna presenza di alluminio.

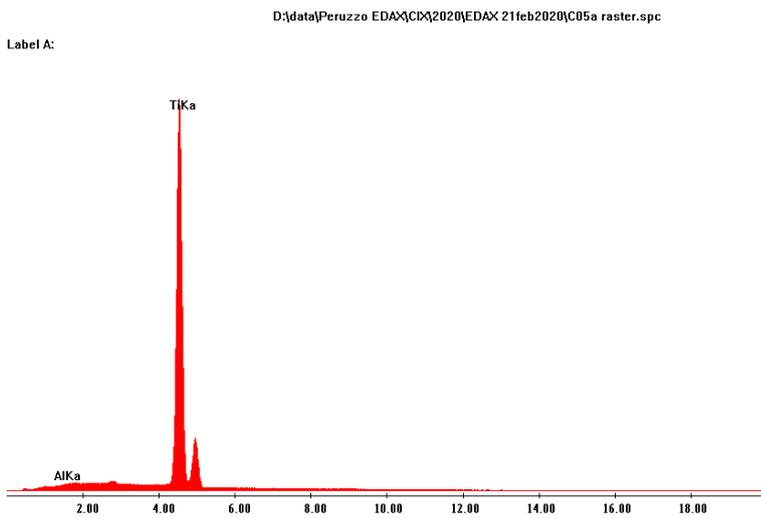
Spettro RX-EDS dell'area della foto C6.
